Beobachtungen zur Verockerung von Fließgewässern in Delmenhorst zur Jahreswende 2022/23

Von
Dipl.-Geogr. Nicolaus Behrmann
NABU Delmenhorst

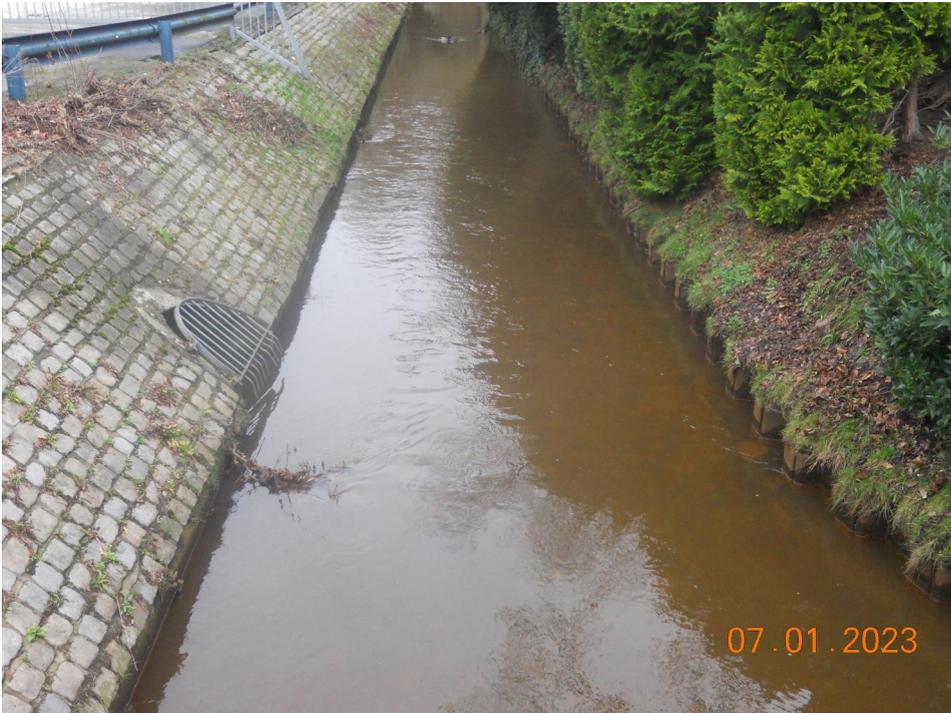
Dies änderte sich nach der Jahreswende. Ab etwa dem 05./06.01.2023 war in allen Fließgewässern, v.a. aber in Delme, Welse und Hoyersgraben eine durchweg starke Ockerfärbung zu beobachten. Die Sohle der Gewässer war ab diesem Zeitpunkt nicht mehr zu erkennen. Die Abb. 9 und 10 zeigen die Situation am 07. Januar 2023 an Hoyers-

Abbildung 9: Hoyersgraben mit sichtbar starker Ockerfracht am 07. Januar 2023. Foto: Dipl.Geogr Nicolaus Behrmann.

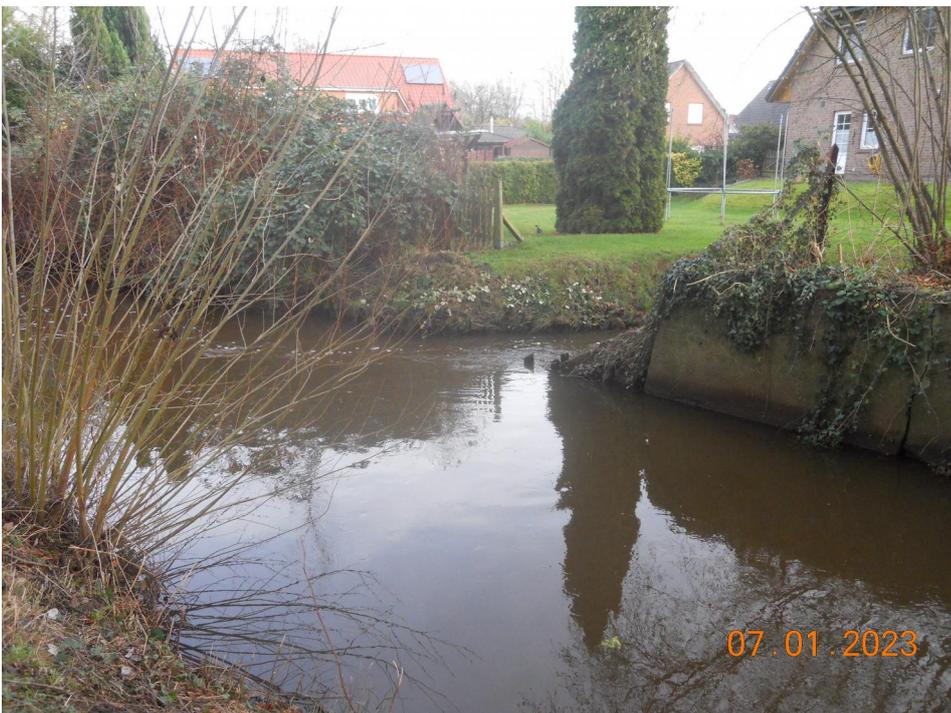
Abbildung 10: Welse im Bereich der Einmündung des Ordemannschen Kanals am 07. Januar 2023 mit sichtbar starker Ockerfracht. Foto: Dipl.Geogr. Nicolaus Behrmann.

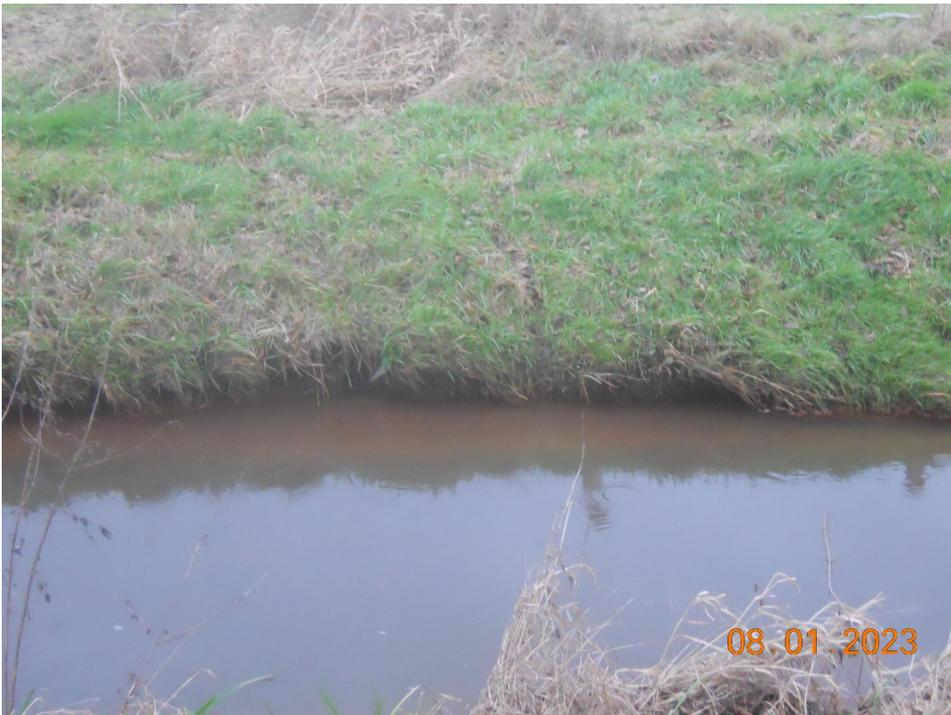
An der Annenriede war im Abschnitt zwischen der A 28 und der Brücke der Annenheider Allee eine nicht ganz so starke Verockerung festzustellen. In den Abschnitten, in denen Niederungsgebiete mit Niedermoor durchflossen werden, waren bei der Begehung vom 08. Januar 2023 hier in den Uferbereichen etwa 2 bis 3 dm breite deutlich gefärbte Ockerstreifen festzustellen. Die Situation am 08. Januar 2023 zeigt Abb. 11.

Abbildung 11: Ockerstreifen in unmittelbarer Ufernähe an der Annenriede im Bereich des Niedermoores unterhalb der A28 in Delmenhorst. Foto: Dipl.-Geogr. Nicolaus Behrmann.

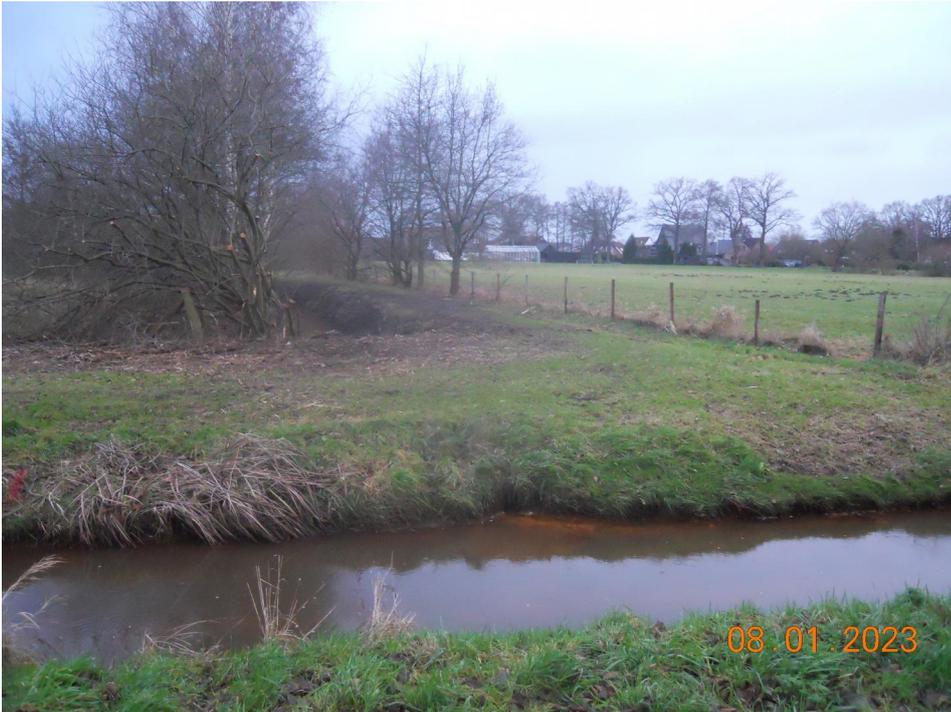
Signifikante Einträge von Eisenocker in die Annenriede konnten jedoch an der Einmündung des unterhalb des Niedersachsendamms linksseitig einmündenden Entwässerungsgrabens, im unmittelbaren Bereich der Brücke des Niedersachsendamms, der Fußgängerbrücke des in der Fortsetzung der Diepholzer Straße verlaufenden Wanderwegs sowie an den ehemaligen, im Zuge der Vernässung Anfang der 1990er Jahre verschlossenen Entwässerungsrohren an der vom NABU Delmenhorst betreuten Niedermoorlärche festgestellt werden. In diesen Bereichen ist die Struktur des Uferwalls jeweils durch in der Vergangenheit durchgeführte Baumaßnahmen gestört. Einen Überblick hierzu geben die Abb. 12 bis 15.

Abbildung 12: Linksseitige Einmündung des Entwässerungsgrabens in die Annenriede unterhalb des Niedersachsendamms. Deutlich sichtbar ist ein sehr starker Ockereintrag. Foto: Dipl.-Geogr. Nicolaus Behrmann.

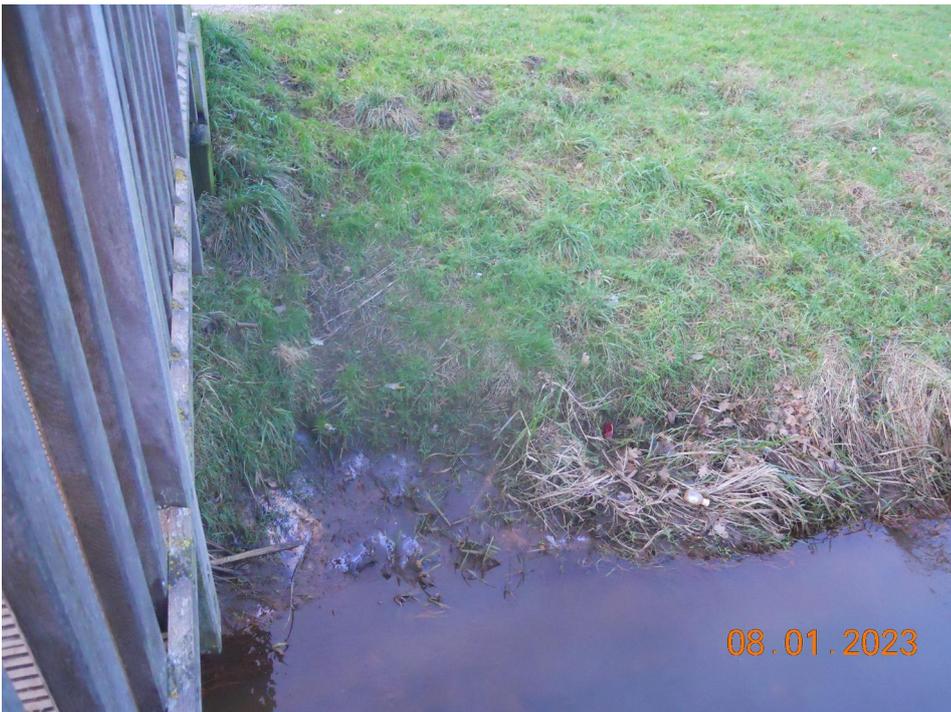
Abbildung 13: Austritt von eisenhaltigem Grundwasser am linksseitigen Widerlager der Fußgängerbrücke des in der Fortsetzung der Diepholzer Straße verlaufenden Wanderweges am 08. Januar 2023. Foto: Dipl.Geogr. Nicolaus Behrmann.

Insbesondere die Beobachtungen an der Annenriede in Delmenhorst legen den Verdacht nahe, dass auch ehemalige, oft seit vielen Jahren verschlossen und zurückgebaute Entwässerungsgräben, -rohre und Drainagen, aber auch Bereiche von Kunstbauten eine nicht unerhebliche Rolle beim Eintrag von Eisenverbindungen in die Fließgewässer

Der Grund hierfür liegt auf der Hand: sowohl beim Einbau, als auch beim Rückbau solcher Anlagen wurde der das Fließgewässer begleitende Uferwall in seiner natürlichen Grundstruktur gestört. Ein Uferwall baut sich in seiner natürlichen, vom Fließgewässer selbst geschaffenen Struktur durch eine Abfolge von zunehmend feiner gekörntem Material auf: den Kiesen in unmittelbarer Flussnähe folgen Sande, danach mit zunehmender Entfernung vom Gewässer schluffig bis lehmige Substrate. Dabei gilt: je feiner das Material ist, desto geringer wird die Wasserdurchlässigkeit des anstehenden Substrates.

Ebenso erscheint es ratsam, auch an anderen Stellen bekannte ähnliche Bereiche mit Anmoor über Sand (Quarzit) einmal in Augenschein zu nehmen und dort Altdurchlässe, -Gräben und Drainagen auf Undichtigkeiten zu kontrollieren. Sofern es sich nicht um unbekannt illegale Einleitungen handelte, sind diese aufgehobenen Einleitungen bekannt, denn sie waren in den Wasserbüchern verzeichnet.

In solchen Bereich kann es sein, dass nichts weiteres übrig bleibt, als die Ufer in gestörten Bereichen, in denen Flächen überstaut werden z.B. durch den Einbau von Kleipackungen im Bereich ehemaliger Baugruben abzudichten.

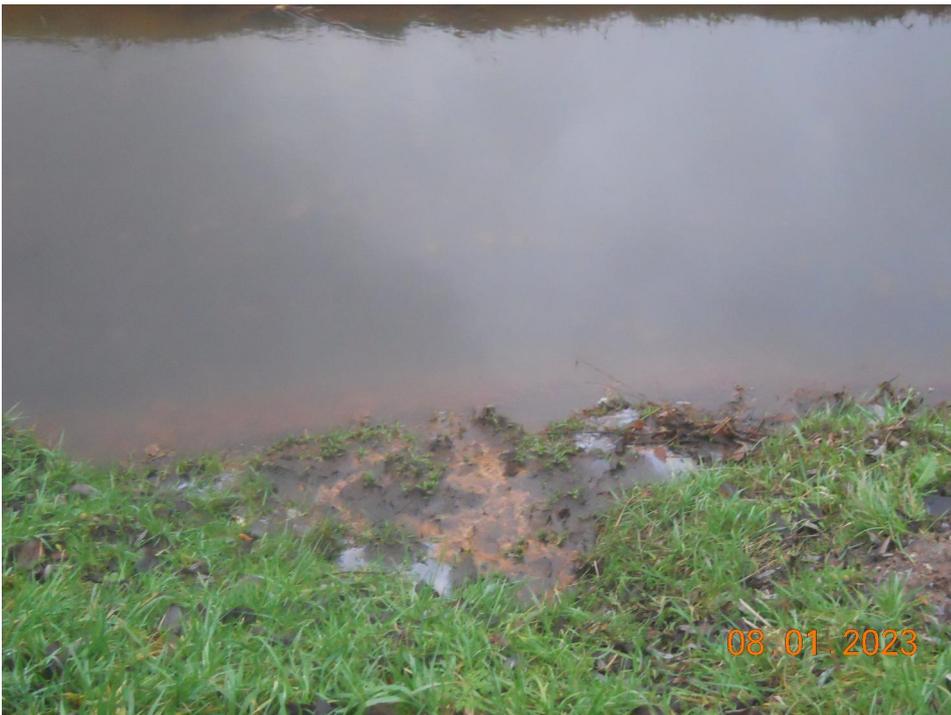
Abbildung 14: Austritt von eisenhaltigem Grundwasser aus einer seit den 1990er Jahren verschlossenen Verrohrung eines Entwässerungsgrabens am rechten Ufer der Annenriede. Foto: Dipl.Geogr. Nicolaus Behrmann.

Da sich im Bereich der vom NABU Delmenhorst e.V. betreuten Fläche an der Annenriede eine mutmaßlich von selbst reaktivierte Entwässerung befindet, aus der eisenhaltiges Wasser aus der überstauten Fläche in die Annenriede drängt, kam die Idee auf, im Frühjahr 2023 dort einen Außentermin des Runden Tisches Gewässerschutz durchzuführen, bei dem dann einmal der Bereich dieser Altdrainage mit einem Bagger im Rahmen einer Sondierungsgrabung geöffnet und genauer untersucht wird.

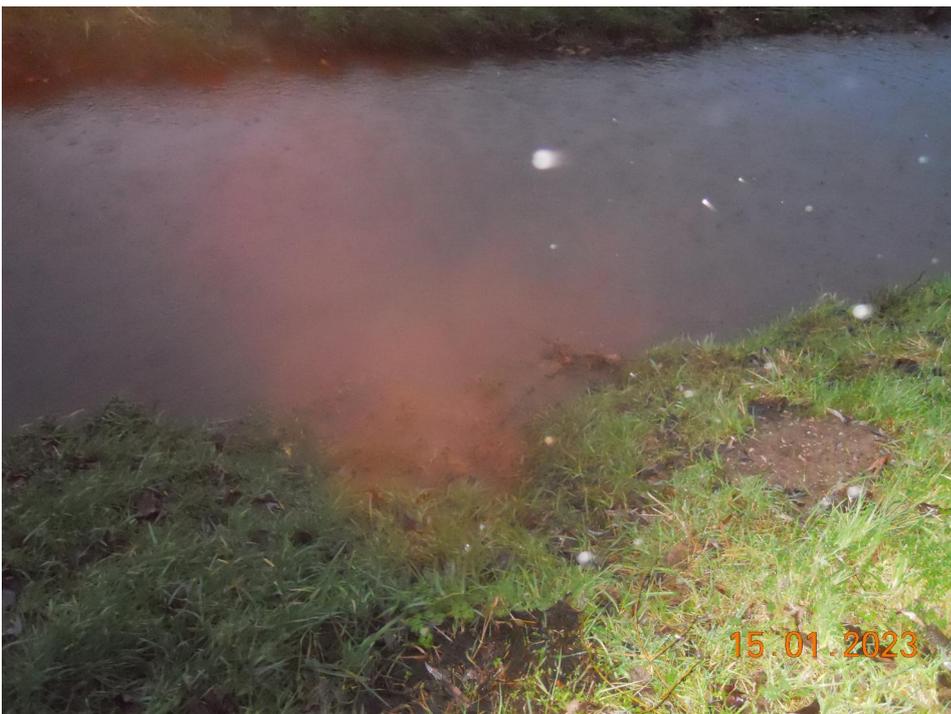
Abbildung 15: Austritt von eisenhaltigem Grundwasser im Bereich eines ehemaligen, heute verschlossenen Entwässerungsgrabens am rechten Ufer der Annenriede. Das Bild wurde bei beginnender Dunkelheit mit Blitzlicht aufgenommen. Foto: Dipl.-Geogr. Nicolaus Behrmann.
