Beobachtungen zur Verockerung von Fließgewässern in Delmenhorst zur Jahreswende 2022/23

Von
Dipl.-Geogr. Nicolaus Behrmann
NABU Delmenhorst

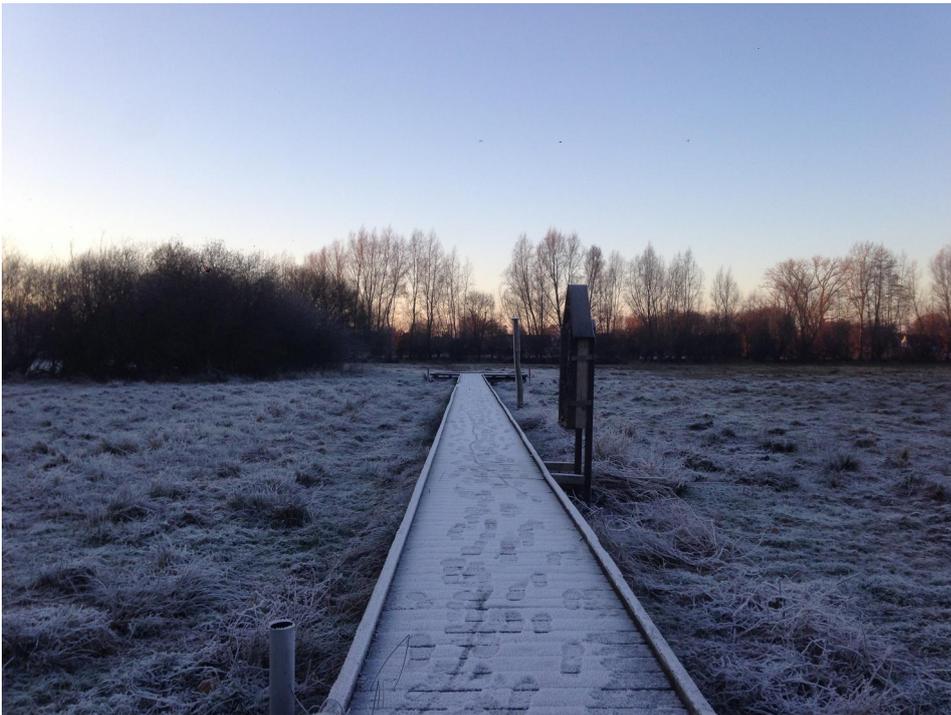
Abbildung 4: Niedermoor Annenriede am 14. Dezember 2022. Moor ist noch durchgängig begehbar. Grundwasserstand ca. 10 cm unter Flur. Foto: Dipl. Geogr. Nicolaus Behrmann.

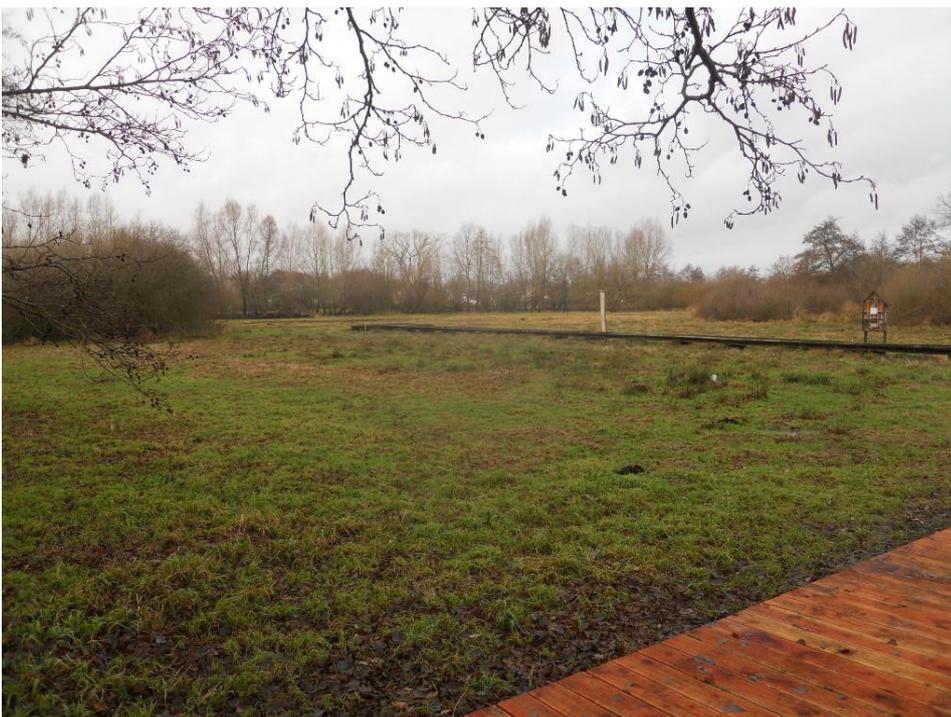
Abbildung 5: Wasserstandentwicklung am 24. Dezember 2022 im Niedermoor an der Annenriede in Delmenhorst. Der Grundwasserstand war seit 19. Dezember bis auf wenige cm unter Flur angestiegen. Foto: Dipl. Geogr. Nicolaus Behrmann.

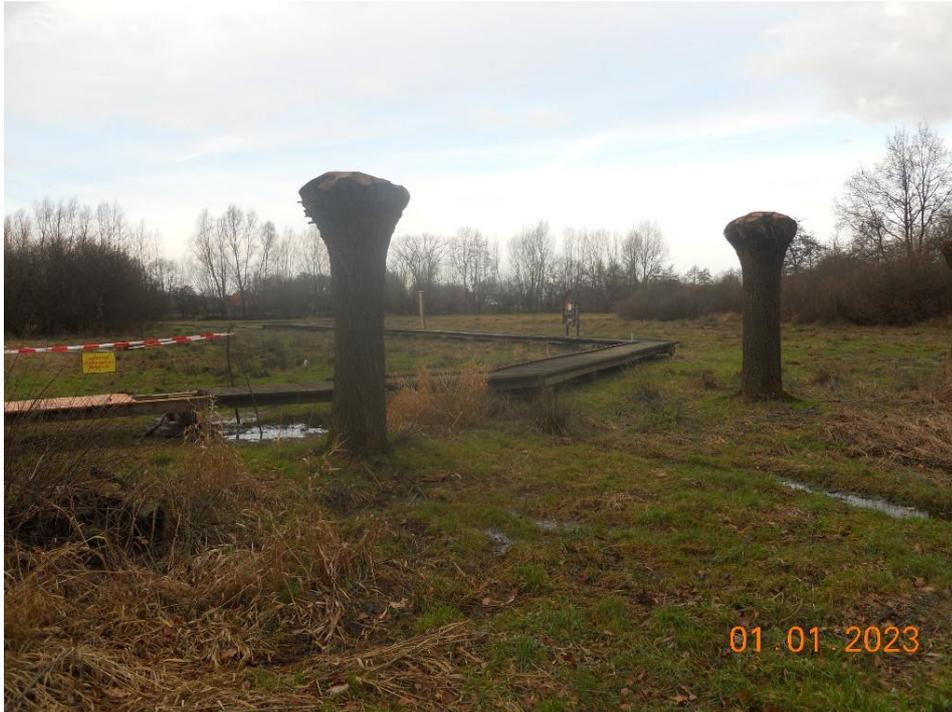
Abbildung 6: Niedermoor Annenriede am 01. Januar 2023. Im östlichen, höher gelegenen Bereich sind Senken wassergefüllt, auf tiefer gelegenen Bereichen bilden sich geschlossene offene Wasserflächen. Foto: Dipl. Geogr. Nicolaus Behrmann.

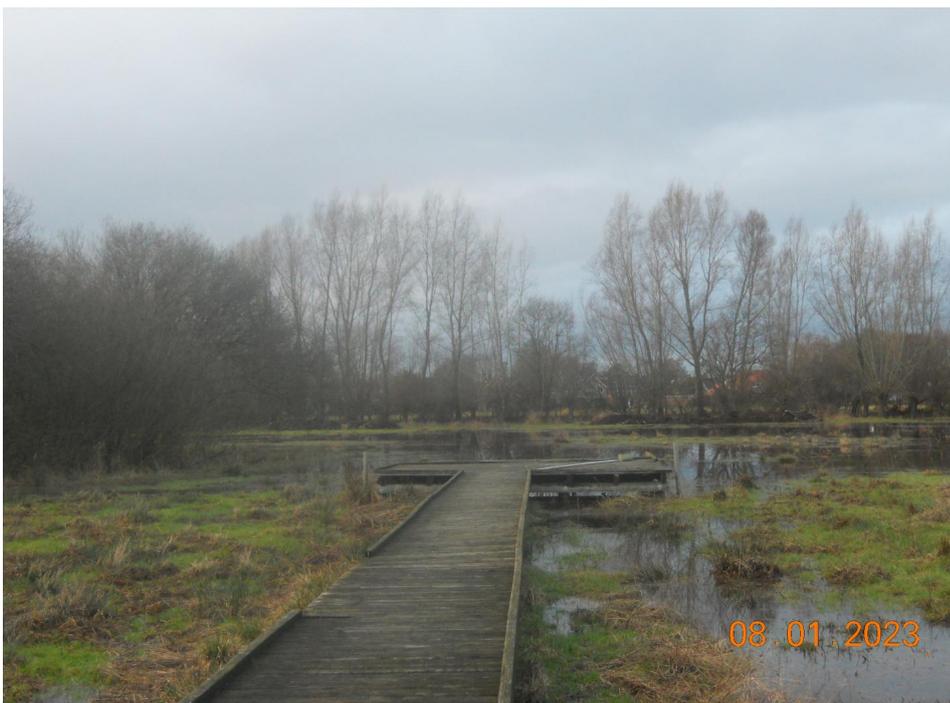
Abbildung 7: Bildung größerer offener Wasserflächen im Niedermoor an der Annenriede am 08. Januar 2023. Foto: Dipl. Geogr. Nicolaus Behrmann.

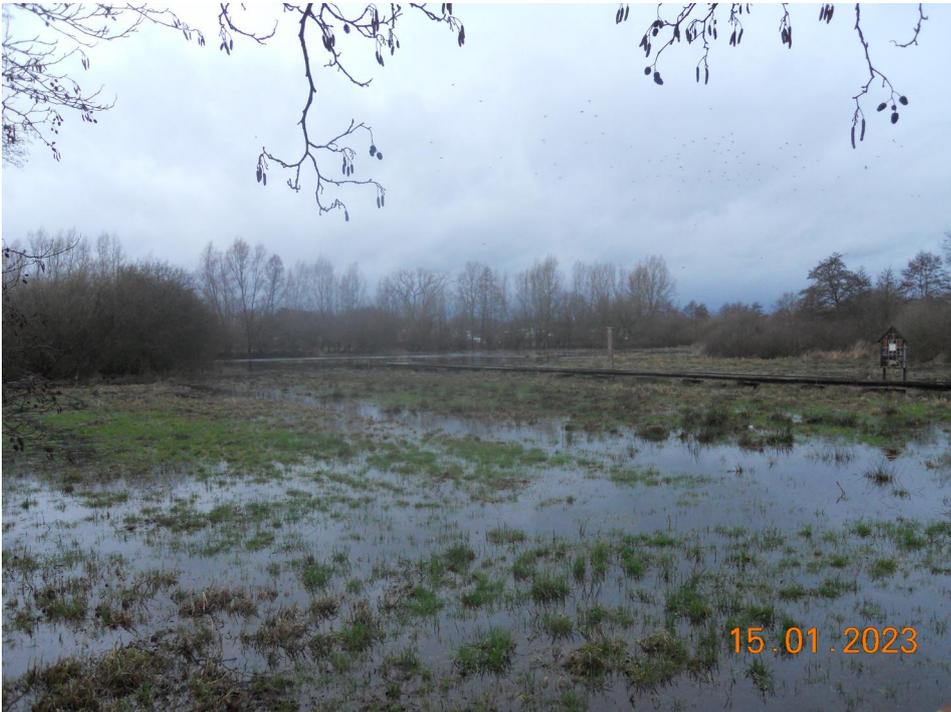
Abbildung 8: Weitere Ausdehnung überschwemmter Flächen im Niedermoor an der Annenriede bis zum 15. Januar 2023. Grundwasserstand auf der Fläche zum Zeitpunkt der Aufnahme ca. 6 m NN. Foto: Dipl. Geogr. Nicolaus Behrmann.
